PIERWSZA KATEDRA POZNAŃSKA

POZNAŃ'S FIRST CATHEDRAL

DRUGA KATEDRA POZNAŃSKA

POZNAŃ'S SECOND CATHEDRAL

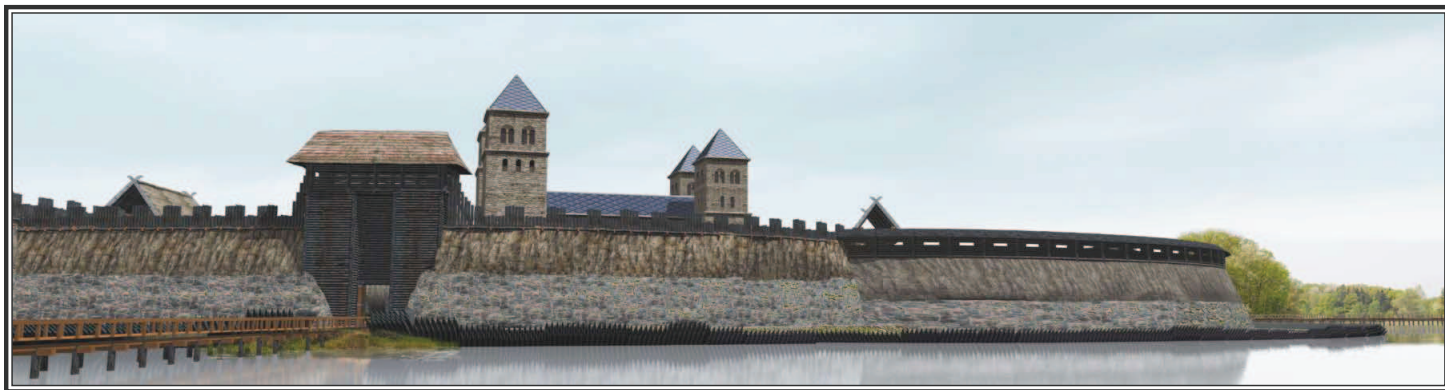
Gród na Ostrowie Tumskim około roku 1055 – widok od południa

Ostrów Tumski stronghold ca. 1055 – view from the south

Die Burganlage auf der Dominsel (Ostrów Tumski) um 1055 – Ansicht von Süden

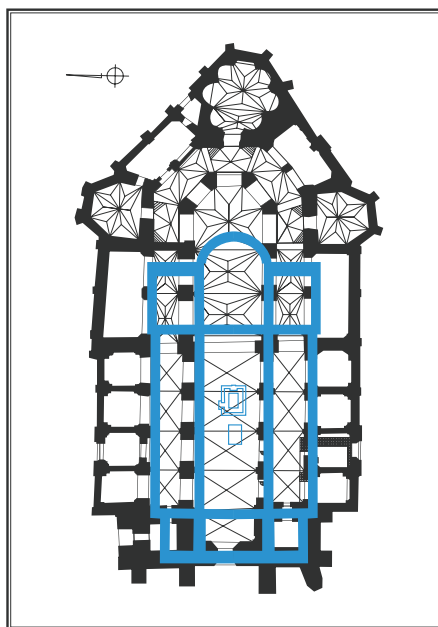
Rzut katedry przedromańskiej na planie obecnym

View of the pre-Romanesque Cathedral superimposed over today's floor plan

Grundriß der vorromanischen Kathedrale auf dem Grundriß der heutigen Kathedrale

Pod koniec panowania Mieszka I, być może z inicjatywy Jordana, stację misyjną zastąpiła świątynia pw. św. Piotra, zrealizowana za czasów Ungera. Uważa się, że była to pierwsza na ziemiach polskich katedra. Wzniesiona wówczas trójnawowa bazylika miała długość 49 m, szerokość nawy głównej wynosiła 8,5 m, naw bocznych 4,25 m, od zachodu zamknięta była dwiema wieżami. Nawę główną od wschodu zamykało prezbiterium, a od zachodu empora – czyli balkon zarezerwowany dla władcy, uczestniczącego w mszy świętej.

Ściany kościoła były gładkie, tynkowane, pozbawione podziałów pionowych. Nawę główną oddzielały od naw bocznych rzędy filarów łączonych arkadami, a wszystkie trzy nawy nakrywał płaski strop. Otwory okienne oraz portale znajdujące się w północnej i południowej ścianie budowli miały zapewne starannie opracowane ościeża.

Towards the end of the rule of Mieszko I, perhaps on the initiative of Bishop Jordan, the mission station was replaced with Saint Peter's Shrine built at the time of Unger. The church is believed to have been Poland's first Cathedral. Originally erected as a three-nave basilica, it measured 49 meters in length with the main nave of 8.5 meters and side naves of 4.25 meters in width. Two towers closed the building on the east and an inner gallery on the west, reserved for the ruler whenever he took part in the holy mass.

The Church's walls were covered with an even layer of plain plaster with no vertical dividers. A row of columns separated the main and the side naves. All of the three naves were topped with a flat ceiling. Carefully designed jambs were placed in window and portal openings in the northern and southern walls.

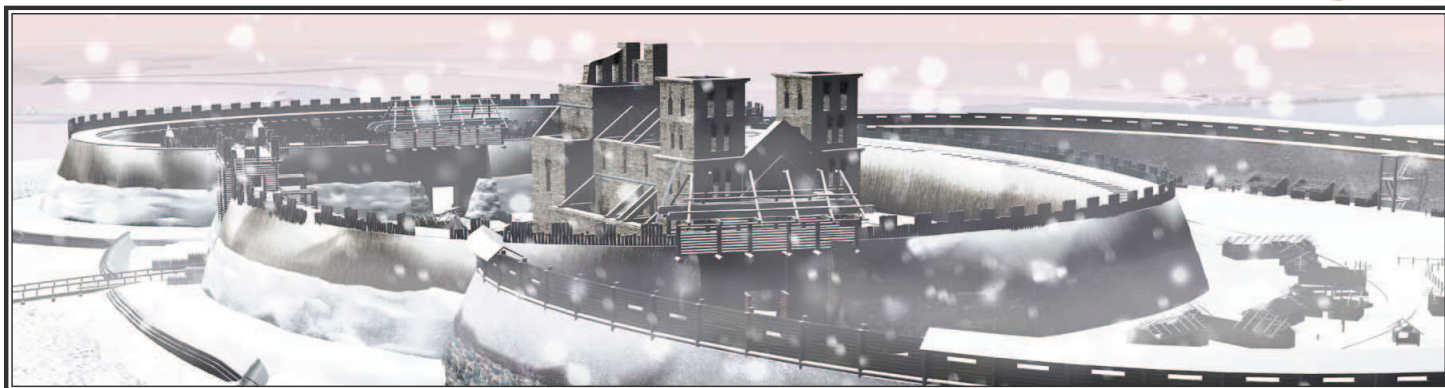
Widok grodu zniszczonego po najeździe księcia Brzetysława z roku 1039

View of the stronghold destroyed after Duke Bretyslav's raid in 1039

Ansicht der zerstörten Burganlage nach dem Kriegszug von Fürst Brzetyslaw 1039

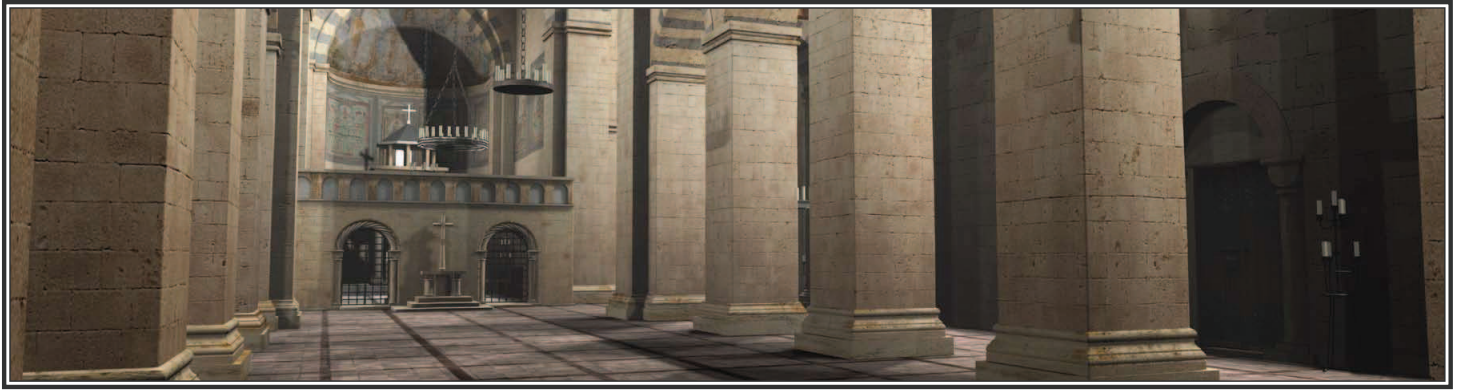
Wnętrze romańskiej katedry około roku 1120 – widok ku wschodowi
 Interior of the Romanesque Cathedral ca. 1120 – view towards the east
 Inneres der romanischen Kathedrale um 1120 – Blick nach Osten

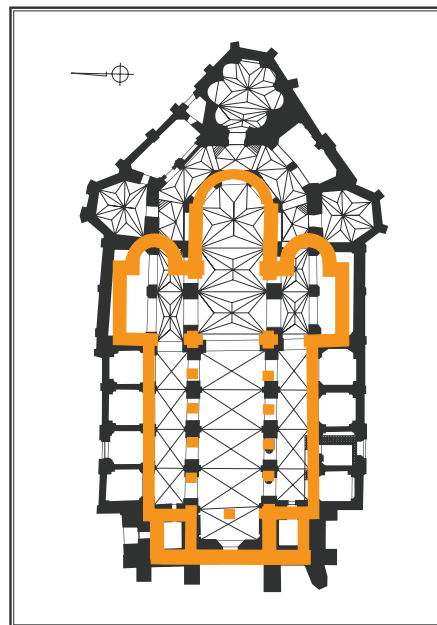
Rzut katedry romańskiej na planie obecnym
 View of the Romanesque Cathedral superimposed over today's floor plan
 Grundriß der romanischen Kathedrale auf dem Grundriß der heutigen Kathedrale

Pierwsza katedra została zniszczona i złupiona przez wojska księcia czeskiego Brzetysława. Jej renowację przypisuje się Kazimierzowi Odnowicielowi po opanowaniu przezeń Wielkopolski, wkrótce po połowie XI w. Do odbudowy wykorzystano pierwotny układ fundamentów, na których wzniesiono ściany z regularnych ciosów kamiennych, podnosząc o ponad metr poziom posadzek. Rozbudowano też prezbiterium. Nawę główną dzielił od naw bocznych rząd filarów. Wnętrze świątyni zdobiły barwne tynki. Dalsze poważniejsze zmiany w połowie XIII w. dotyczyły głównie partii wschodniej katedry.

The original Cathedral was destroyed and plundered by the forces of the Czech Duke Bretislav. Its renovation, undertaken by Casimir the Restorer, took place after he assumed the rule of Greater Poland in mid-11th century. Without changing the original floor plan, the builders erected ashlar walls and elevated the floor by more than three feet. They also expanded the presbytery. The main nave was separated from the side naves with a colonnade. Colorful stucco was used to decorate the temple's interior. All of the subsequent major alterations in mid-13th century took place in the eastern part of the Cathedral.

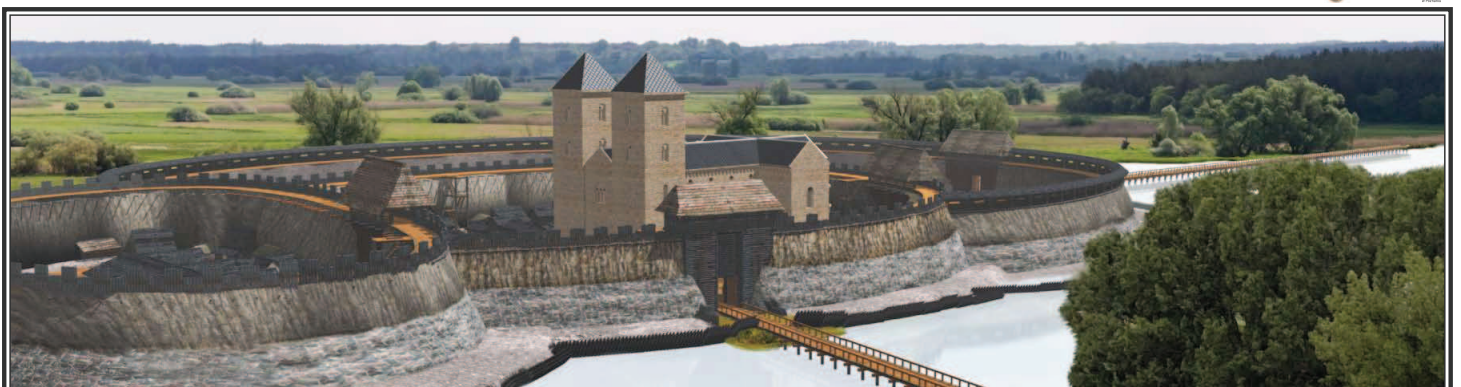
Widok grodu na Ostrowie Tumskim w pierwszej połowie XII wieku

View of Ostrów Tumski stronghold in early 12th century
 Ansicht der Burganlage auf der Dominsel (Ostrów Tumski) in der ersten Hälfte des 12. Jahrhunderts
